Nota Técnica Nº 01/2014

Esclarecimento sobre o Barreiro Trincheira e a função da terra empilhada longitudinalmente

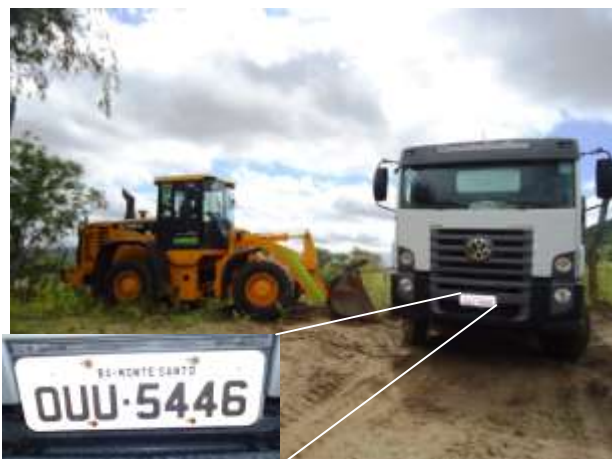
Fig. 1: Máquina e Caçamba usada na operação

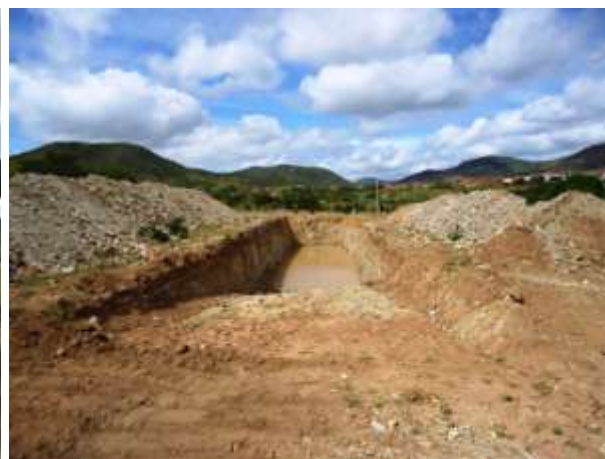
Fig. 2: Formato de barreiro trincheira

Esta nota tem por objetivos o repúdio à retirada de terras “protetoras” dos barreiros trincheiras (Fig. 2), construídos com recursos públicos, pelas entidades sociais de atuação no Semiárido, bem como esclarecer os motivos pelos quais devemos mantê-las.

A terra resultante da escavação é colocada longitudinalmente ao barreiro com duas finalidades: 1) Reduzir a velocidade e o contato do vento com a superfície da água, e por consequência, tem-se uma menor perda de água por evaporação; 2) Assegurar que as águas escoem para dentro do barreiro pelas “cabeceiras” (Fig. 6), uma delas constituída de rampa, reduzindo os efeitos do desbarrancamento de paredes. Caso contrário, teríamos consequências semelhantes à ilustração da figura 7.

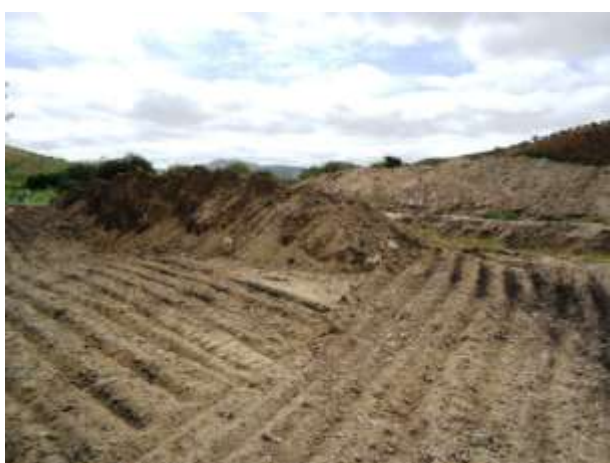
Fig. 3: Térrea retirada da lateral do barreiro

Os barreiros do tipo trincheira constituem importantes tecnologias de captação e armazenamento de água para uso doméstico, agrícola e animal na zona rural de municípios do Semiárido, do mesmo modo que a melhoria e manutenção de estradas é fundamental para o desenvolvimento e vivência nas comunidades rurais. No entanto, recentemente constatamos que as Prefeituras de Uauá e Monte Santo, na Bahia (Fig. 1), estão recolhendo a terra oriunda da escavação de barreiros trincheiras da comunidade de Caldeirãozinho II (Fig. 3), para uso na melhoria de suas estradas, o que não pode ocorrer, pois tal ação reduz a eficiência dos barreiros e encurta o intervalo de limpeza para manutenção dos mesmos, conforme capacidade projetada para estocagem de água de chuva, da ordem de 500m³ a 1600 m³.

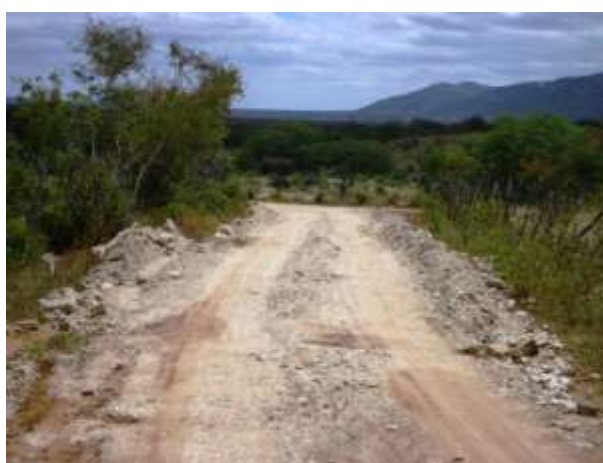
Fig. 4: Destino da terra retirada dos barreiros

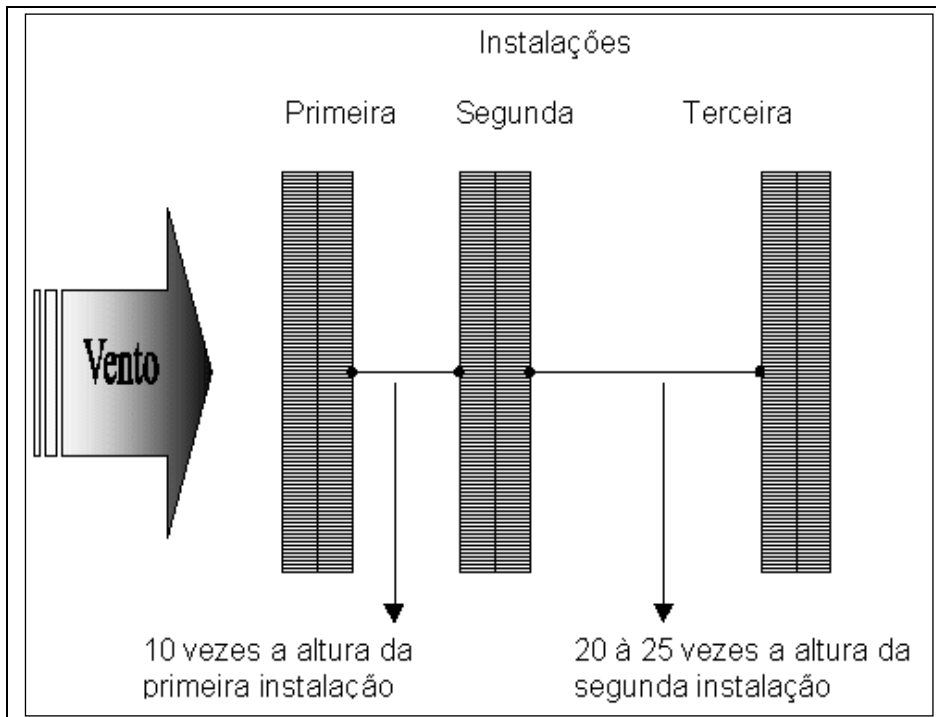
Fig. 5: Esquema mostrando potencial de barreira ao vento por instalações (Embrapa, 2003).

Em construções rurais, quando o vento é fator considerado, trabalha-se com a teoria de que sendo o mesmo elevado por uma barreira, retorna à sua altura de fluxo após 10 vezes a altura da barreira. Assim a barreira de terra dos barreiros trincheiras que tem de 2 a 3 metros de altura assegura tranquilamente a proteção do espelho d’água de 5m de largura, que somado a área adjacente não ultrapassa 20m. No segundo obstáculo consecutivo, tal retomada ocorre entre 20 a 25 vezes a altura do

obstáculo. Fazendo analogia com instalações rurais que precisam considerar a retomada do fluxo de ar, tal teoria é ilustrada na figura 5.

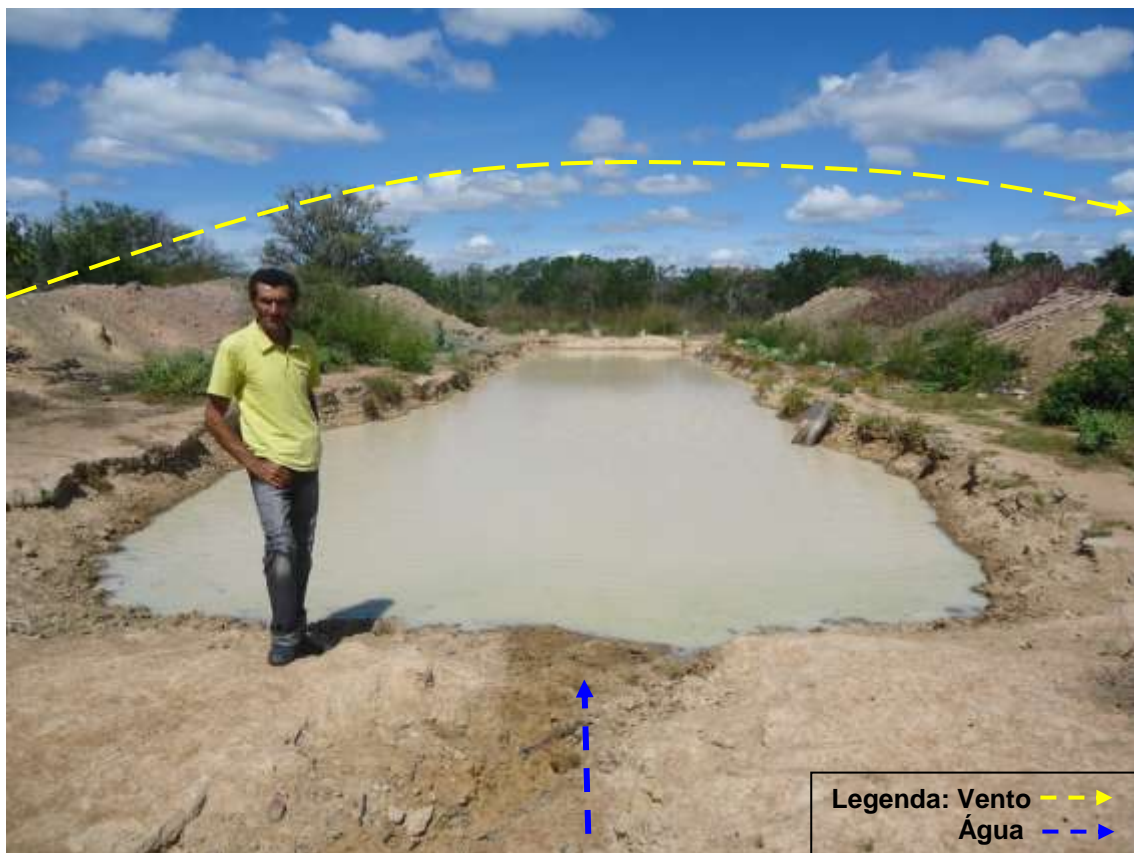
Fig. 6: Barreiro trincheira do Sr. Alcides, em Uauá, com boa estruturação.

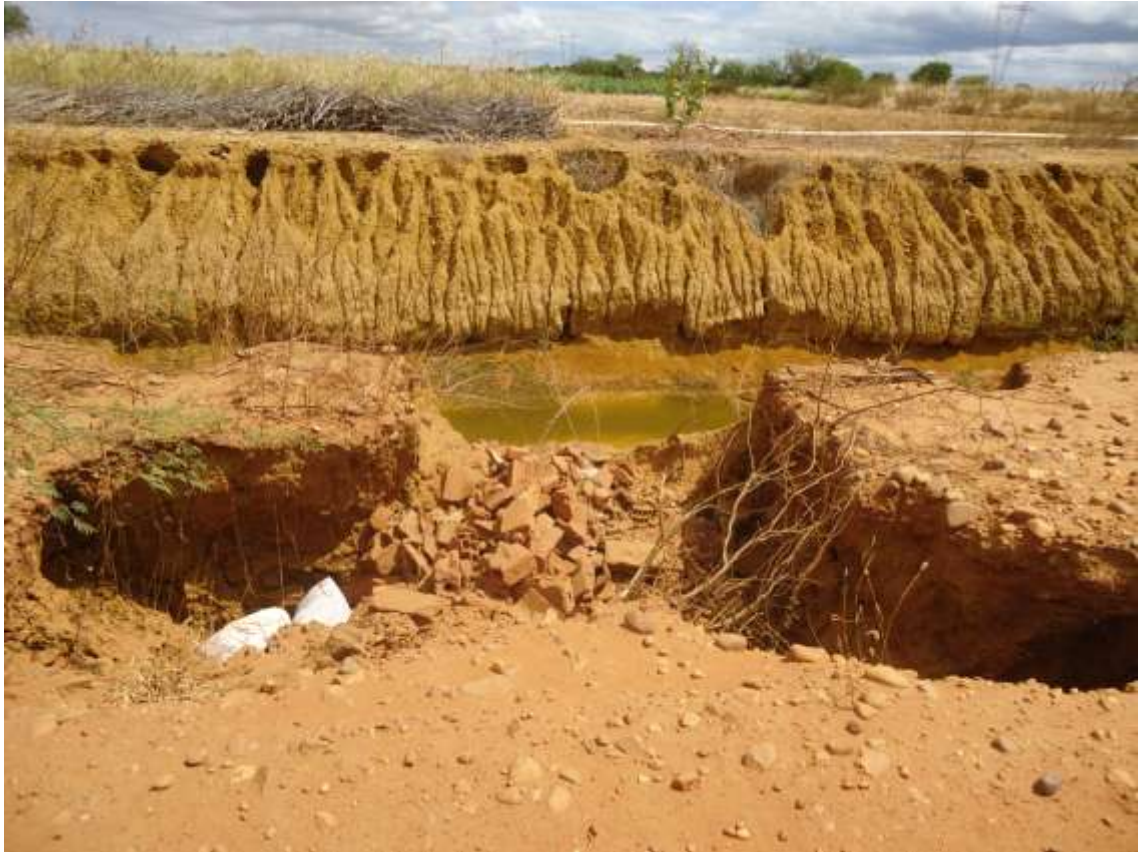
Fig. 7: Paredes de um dreno de perímetros irrigados, desbarrancadas por falta de proteção.
